RELATÓRIO DE SONDAGEM – SPT

ENDEREÇO: RUA A3 MARIO FERREIRA DA CRUZ, QD. 04, LTS. 1 AO 28 - SETOR SOL
NASCENTE

LAUDO DE ABSORVIÇÕES DE SOLO

(Laudo do Teste de Percolação)

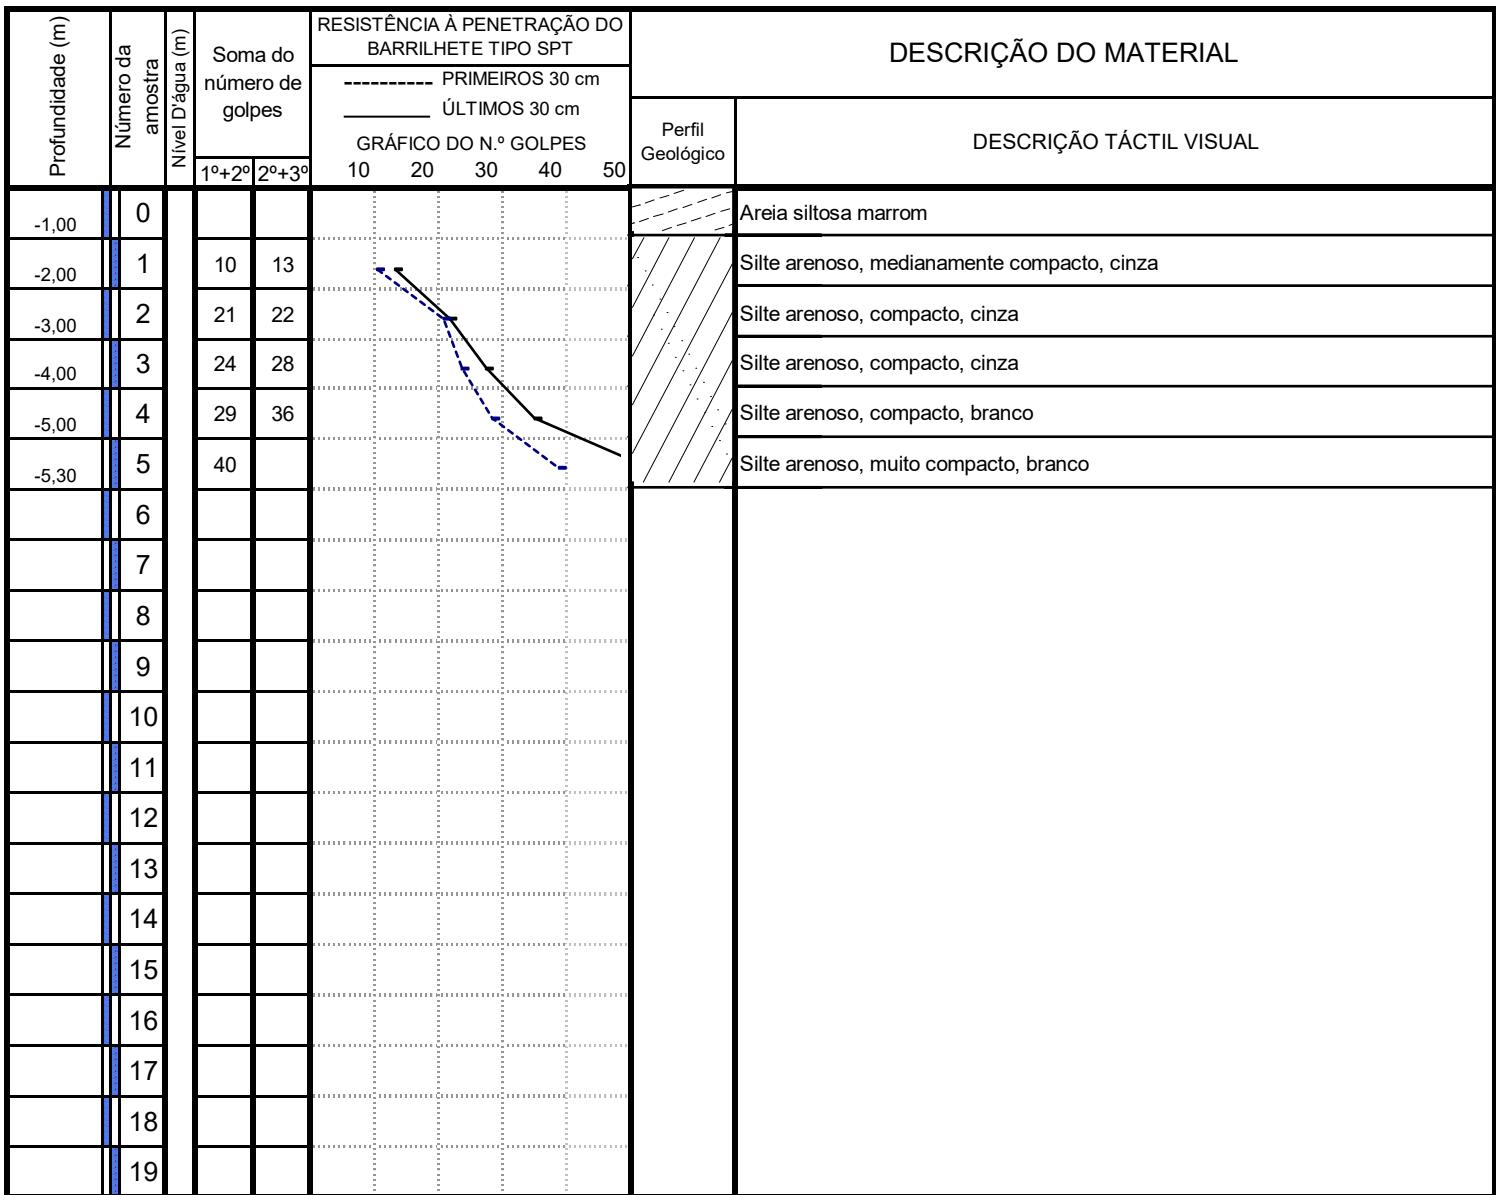
PERFIL DE SONDAGEM - SPT

DATA	HORA	N.A. (m)	Prof.Furo(m)
07/09/22		NE	-5,30

OBSERVAÇÃO: O N.A. pode variar dependendo da época do ano.

3 - Durante a sondagem, foi executado de metro em metro o “ENSAIO DE PENETRAÇÃO DINÂMICA SPT” com avanço a trado o qual consiste em se contar o número de golpes necessários para que um peso com massa de 65 Kg, caindo de uma altura de 75 cm, faça o barrilete amostrador penetrar 45 cm no solo.

4 - A extração das amostras foi feita com a cravação de um AMOSTRADOR PADRONIZADO TIPO RAYMOND de 3/8" e 2" de diâmetro interno e externo, respectivamente. As amostras recolhidas em sacos plásticos foram por nós analisadas.

5 - O número de golpes obtidos fornece a compacidade dos solos de predominância arenosa e silto-arenosa e a consistência dos solos de predominância argilosa.

6 - Nas sondagens em que o NÍVEL D'ÁGUA é encontrado, mede-se o mesmo vinte e quatro horas após sua ocorrência.

7 - As amostras de solo foram classificadas de acordo com a nomenclatura da ABNT e a execução da sondagem de acordo com a NBR 6484:2020.

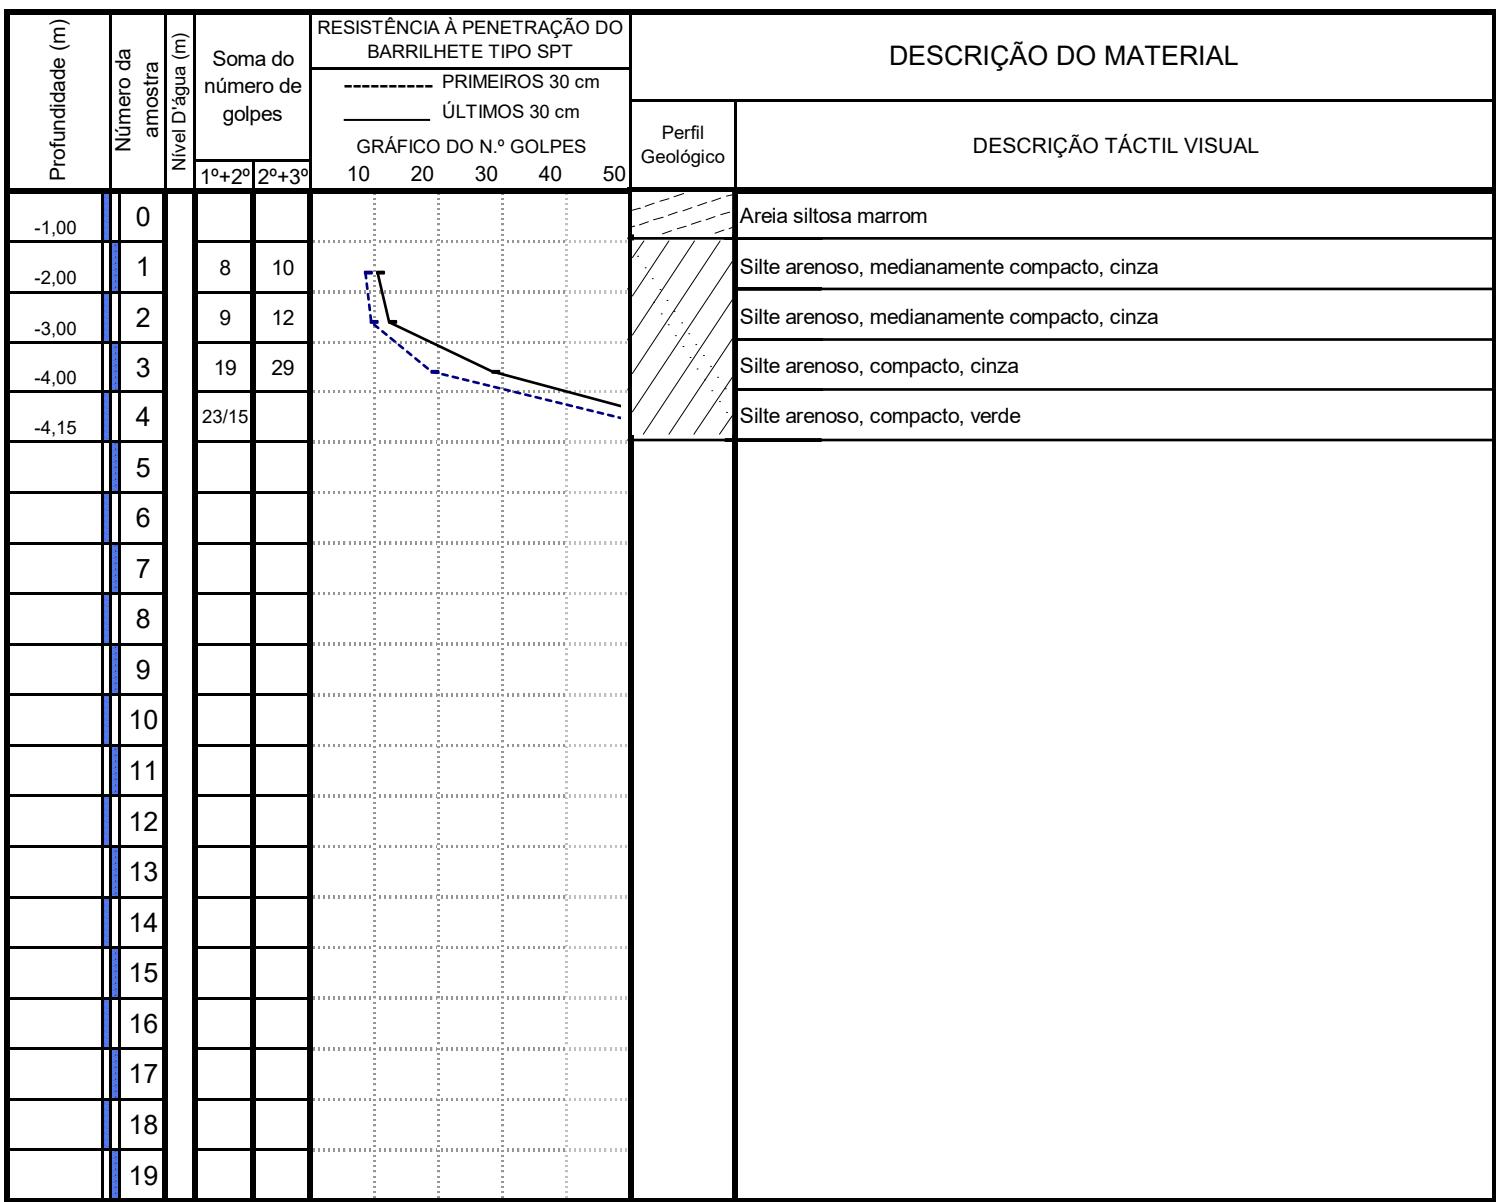
PERFIL DE SONDAGEM - SPT

DATA	HORA	N.A. (m)	Prof.Furo(m)
07/09/22		NE	-4,15

OBSERVAÇÃO: O N.A. pode variar dependendo da época do ano.

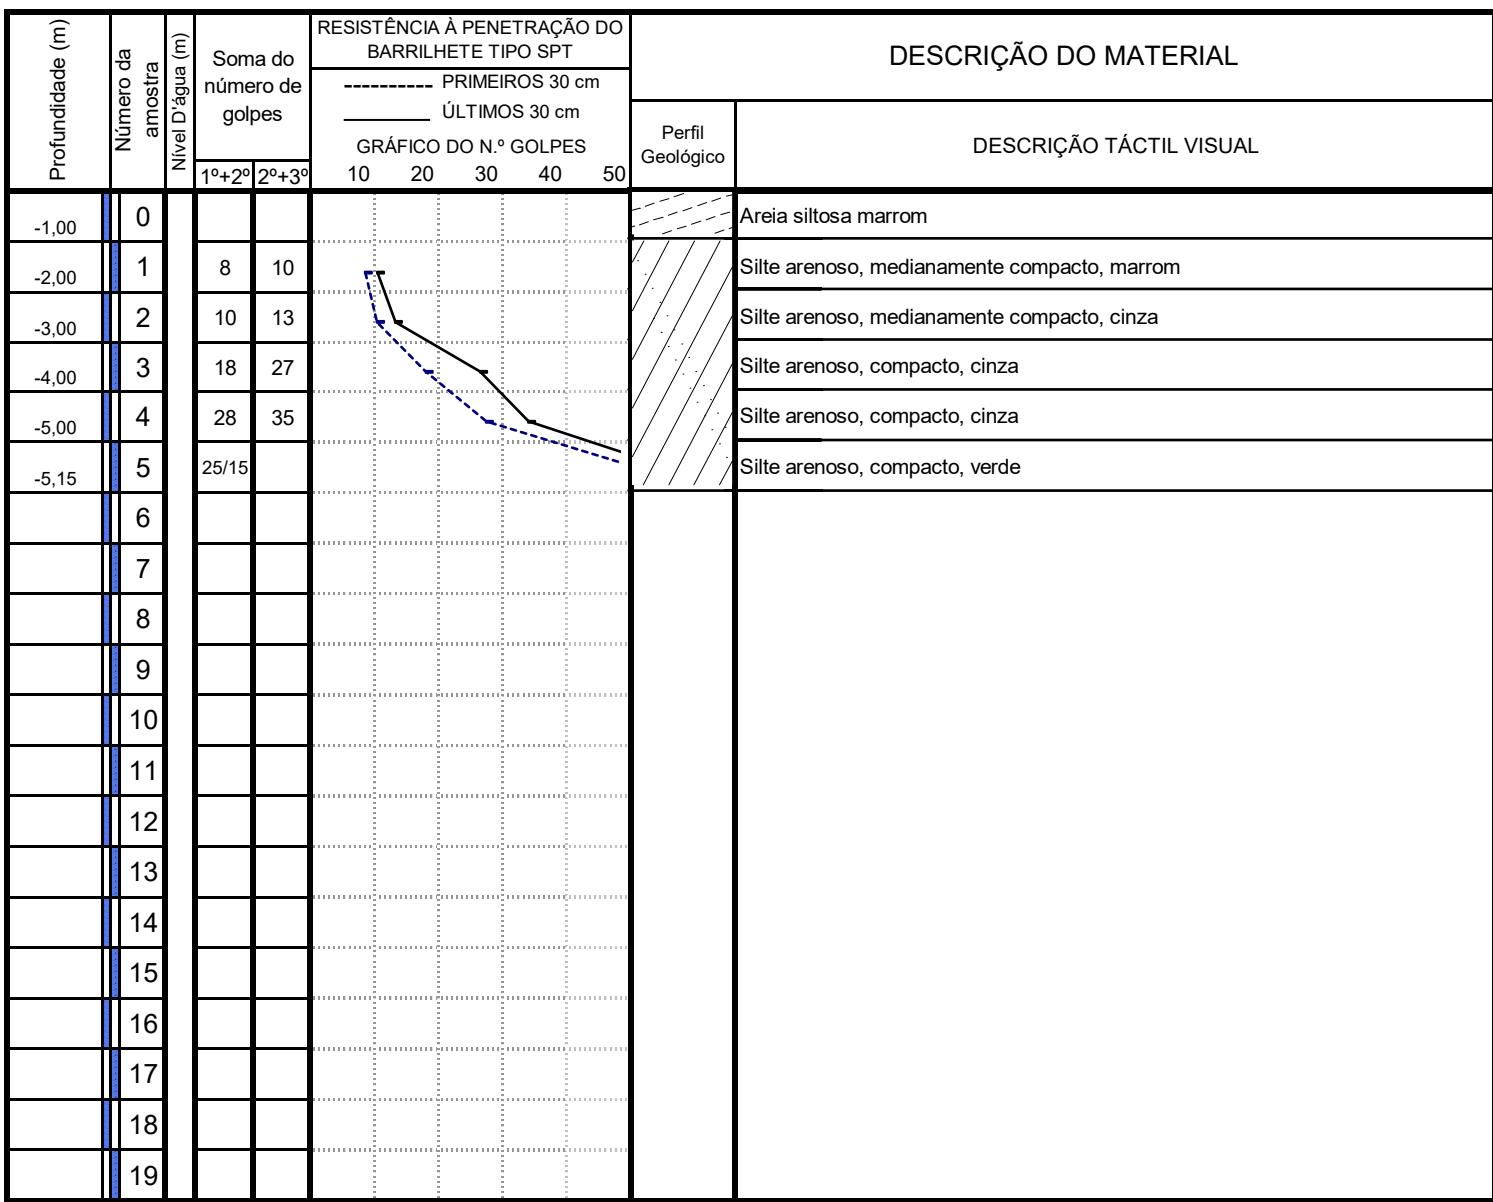
PERFIL DE SONDAGEM - SPT

DATA	HORA	N.A. (m)	Prof.Furo(m)
07/09/22		NE	-5,15

OBSERVAÇÃO: O N.A. pode variar dependendo da época do ano.

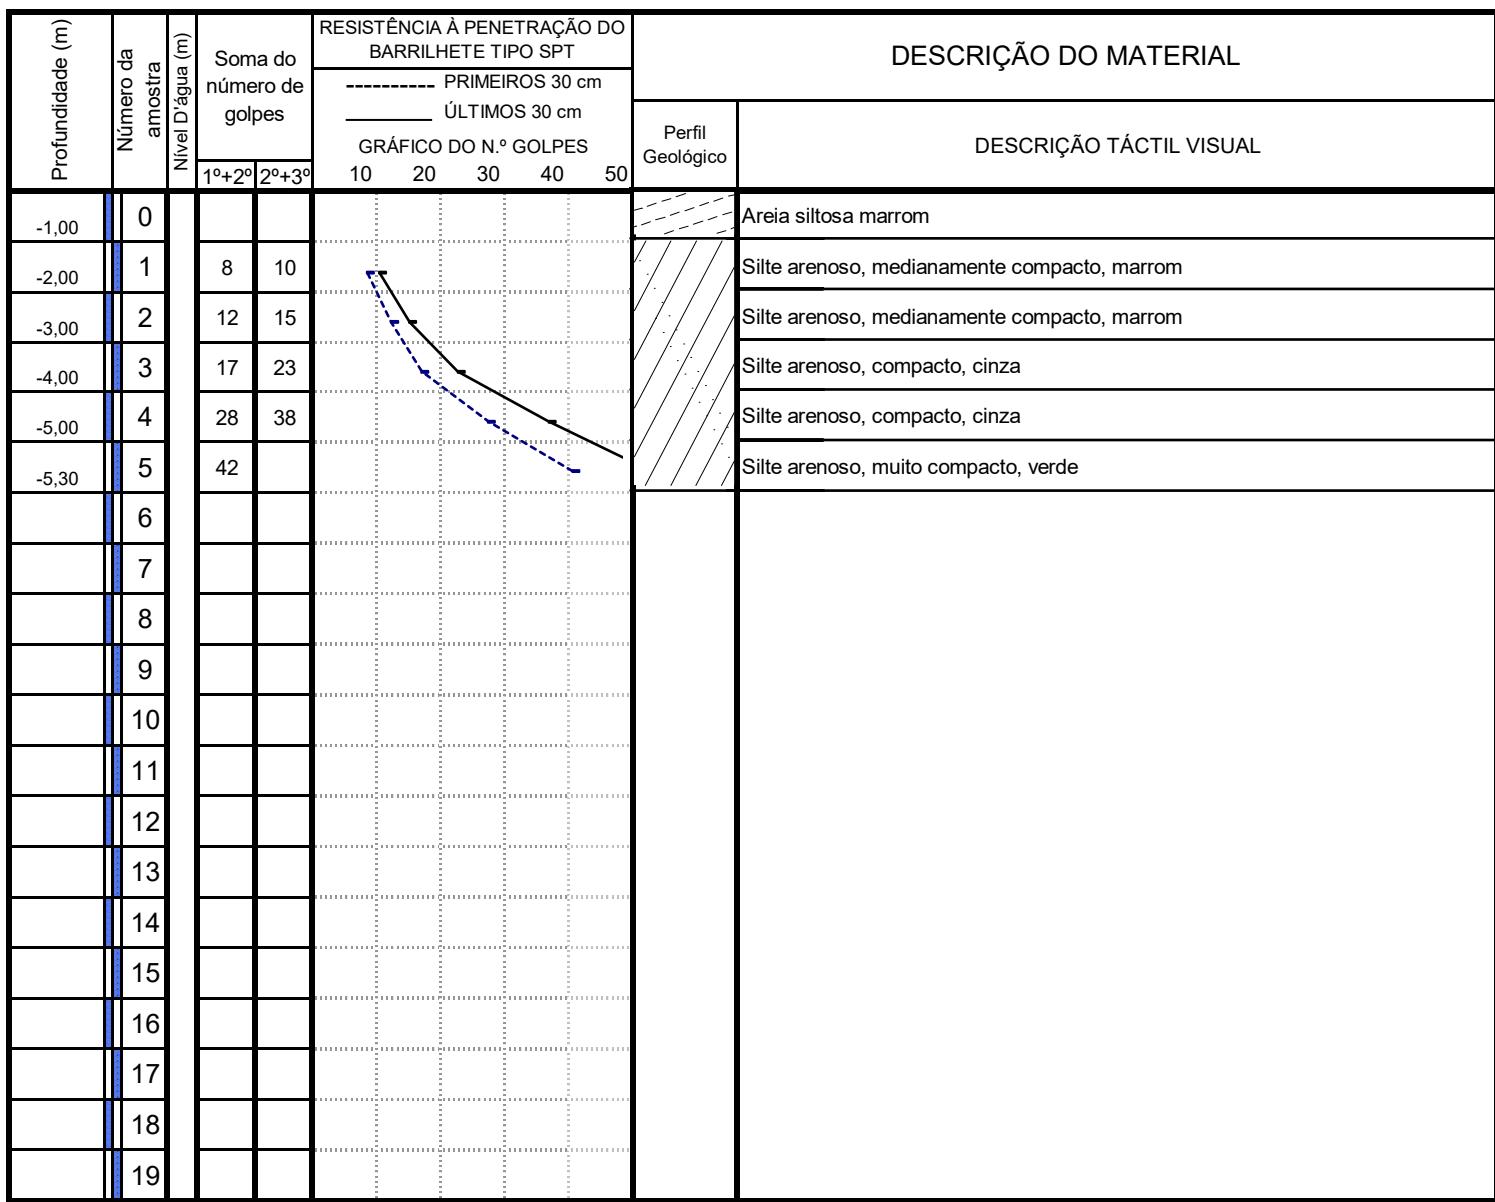
PERFIL DE SONDAGEM - SPT

DATA	HORA	N.A. (m)	Prof.Furo(m)
07/09/22		NE	-5,30

OBSERVAÇÃO: O N.A. pode variar dependendo da época do ano.
